# PREPARACIÓN DEL SOPORTE:

## reparación de estructuras

# PRODUCTOS Y SISTEMAS PARA REHABILITACIÓN Y PROTECCIÓN

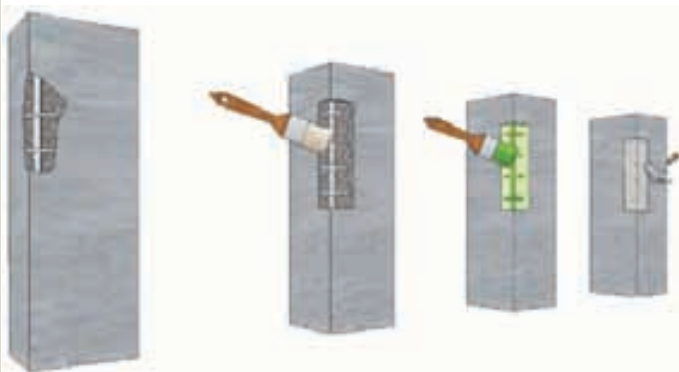
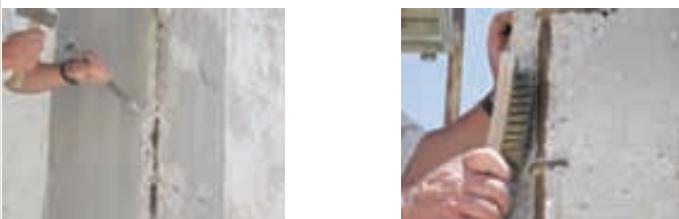
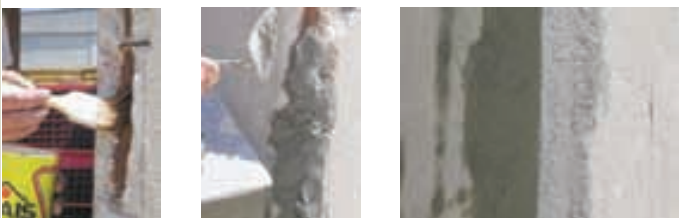
1 2 2 3

1. Picar el hormigón flojo o con sonido hueco hasta encontrar las armaduras sin corrosión.

2. Limpiar con cepillo de acero el óxido y aplicar sobre la armadura limpia **TEAIS PROTECOR**.

3. Reponer el hormigón faltante con **MORIS**, **HORMITIX** u **HORMIFLIUS** según los casos.

Una vez curados los materiales de reparación se aconseja proteger toda la estructura con un revestimiento continuo preferentemente pintura al silicato **PINSIL D**, creando así una barrera que mejora sustancialmente la protección.

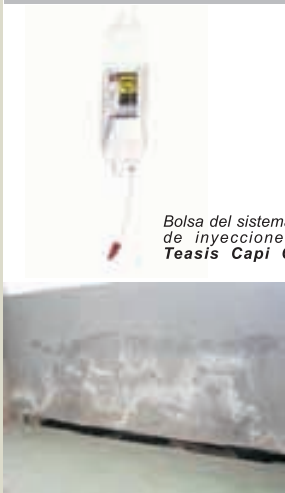
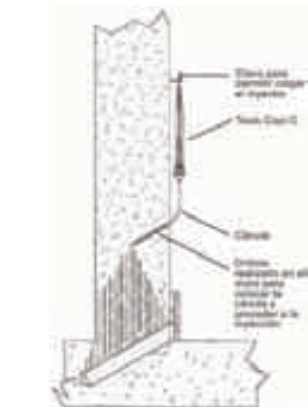
Esquema en sección del muro con la colocación del sistema de inyecciones

**TEASI CAPI C** es un sistema de inyectores que se colocan en muros afectados de humedades de capilaridad.

El sistema consiste en la realización de perforaciones con taladro en el muro en las cuales se colocan los inyectores. El líquido inyectado tiene alta penetración y cura en medios relativamente húmedos formando una barrera que impide el ascenso de la capilaridad en los paramentos. El sistema es óptimo para todo tipo de paramentos, piedra, ladrillo hueco o macizo, hormigón, etc.

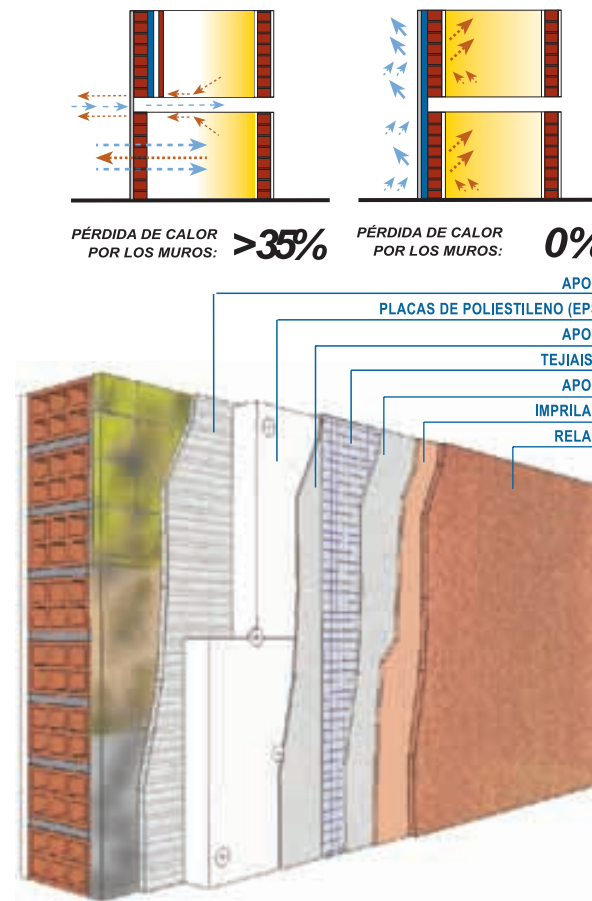
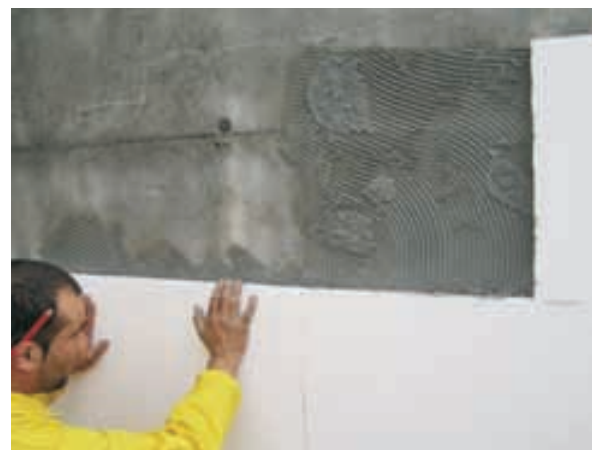
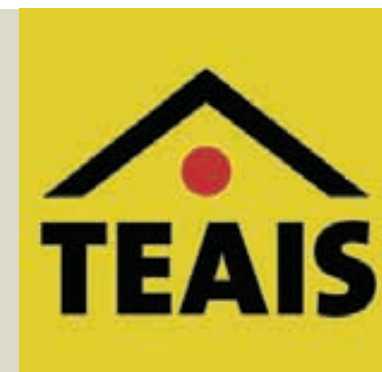
El sistema de aislamiento térmico por el exterior (SATE) **TEAIS TERM**, es una solución muy adecuada en los casos en los que hace falta mejorar el aislamiento térmico de la construcción.

El sistema consiste en la colocación por la cara externa de la fachada de placas de poliestireno expandido o extruido, las cuales se regularizan con un mortero flexible armado con tejido de fibra de vidrio (**APOIS + TEJIAIS 5**). Como terminación del sistema son adecuados todos los revestimientos ligeros aptos para la intemperie, como el **RELAIS**, **LASTOIS FH-CV**, **GRAIS**, etc.

El sistema **TEAIS TERM**, además tiene la ventaja de que se puede aplicar sobre diversos tipos de fachadas con revestimientos existentes (monocapa, cerámica, vitraico, gresite, revoco > 28 días, etc), y se define el espesor de la placa en función del parámetro existente y de las condiciones climáticas de la zona en la que se encuentra el edificio.

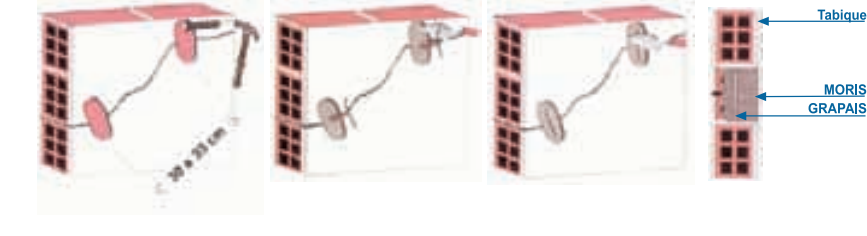
### grieta en tabique

1. Apertura de huecos donde se introducirán los componentes del "**sistema GRAP AIS**".
2. Relleno de los huecos con **MORIS**, penetrando en los huecos de los ladrillos para conseguir un refuerzo más seguro. Después de la primera capa de **MORIS**, se introduce el **GRAP AIS** haciendo presión sobre la pasta de **MORIS**, hasta colocarlo en el eje del elemento.
3. Se termina de rellenar el hueco con **MORIS**, pudiendo utilizarlo incluso de recebo de dicho hueco.

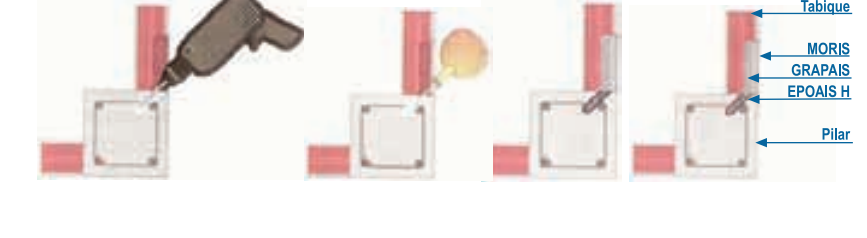
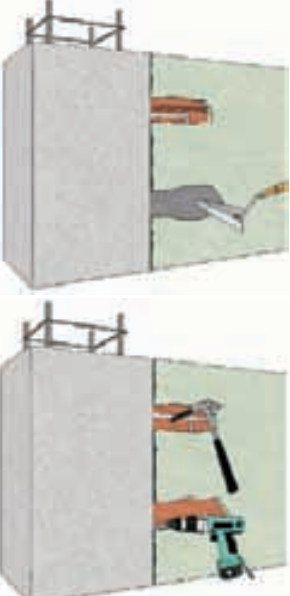
### grieta en la unión de tabique con pilar

1. Apertura de huecos donde se introducirán los componentes del "**sistema GRAP AIS**".
3. Perforación en el pilar con un taladro para el anclaje de **GRAP AIS**.
2. Limpieza con aire de los agujeros en el pilar. Se introduce **EPOAIS H** con el **GRAP AIS** por la patilla pequeña.
4. Se rellena el hueco en el tabique con **MORIS**, pudiendo utilizarlo incluso de recebo de dicho hueco.

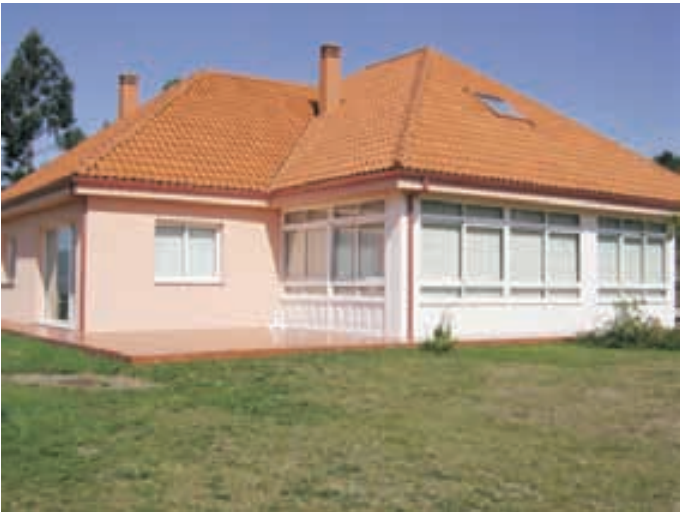
### fachadas monocapa

En el caso de fachadas que se encuentran revestidas de **monocapa**, presentamos la opción de revestirlos con acabados de resina acrílica especial para monocapas, o bien realizar un revestimiento con pastas acrílicas texturadas, **RELAIS**.

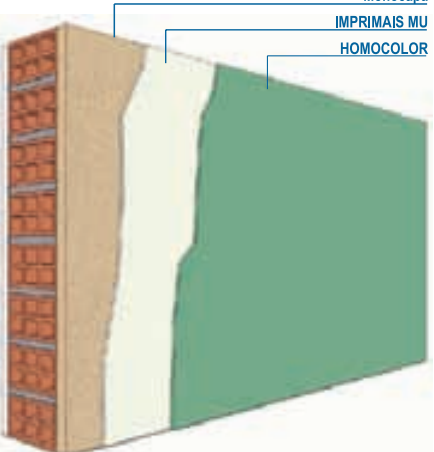
### ACABADO RESINA ACRÍLICA

-Aplicación de capa de fijación e imprimación, **IMPRIMAIS MU** de muy buena adherencia a todo tipo de superficies, salvo las vitrificadas.

-Terminación con pintura especial para monocapa, **TEAIS HOMOCOLOR**.

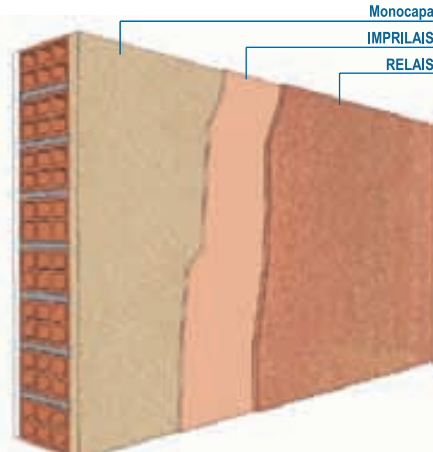
### ACABADO REVESTIMIENTO PASTA ACRÍLICA

-Aplicación de capa de imprimación, fijadora y homogeneizadora del color **IMPRILAIS**.

-Terminación con revestimiento ligero de pasta acrílica texturada impermeable, de excelente resistencia y duración y de gran efecto estético que se presenta en una amplia y moderna carta de colores, **RELAIS**.

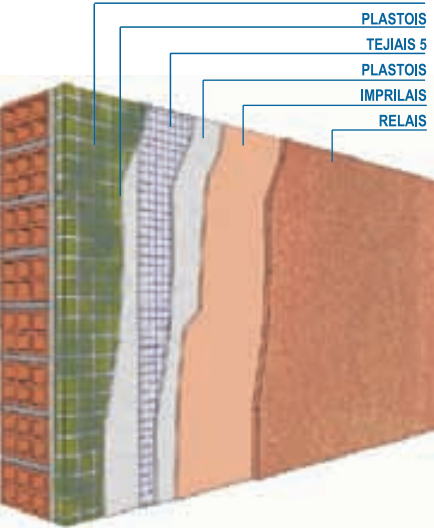
### ACABADO REGULARIZACIÓN Y REVESTIMIENTO PASTA ACRÍLICA

-Capa de regularización con mortero plástico de alta adherencia sobre soportes cerámicos o vitrificados, **PLASTOIS**, armada con tejido de fibra de vidrio con especial resistencia a los álcalis, **TEJIAIS 5**.

-Aplicación de capa de imprimación, fijadora y homogeneizadora del color **IMPRILAIS**.

-Terminación con revestimiento ligero de pasta acrílica texturada impermeable, de excelente resistencia y duración y de gran efecto estético que se presenta en una amplia y moderna carta de colores, **RELAIS**.

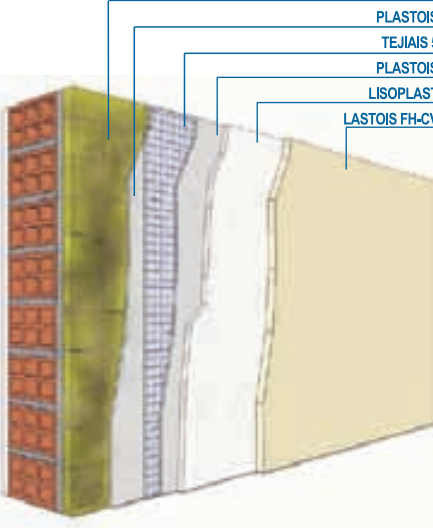
### ACABADO REGULARIZACIÓN Y REVESTIMIENTO PASTA ACRÍLICA

-Capa de regularización con mortero plástico de alta adherencia sobre soportes cerámicos o vitrificados, **PLASTOIS**, armada con tejido de fibra de vidrio con especial resistencia a los álcalis, **TEJIAIS 5**.

-Aplicación de capa de imprimación, fijadora y homogeneizadora del color **IMPRILAIS**.

-Terminación con revestimiento ligero de pasta acrílica texturada impermeable, de excelente resistencia y duración y de gran efecto estético que se presenta en una amplia y moderna carta de colores, **RELAIS**.

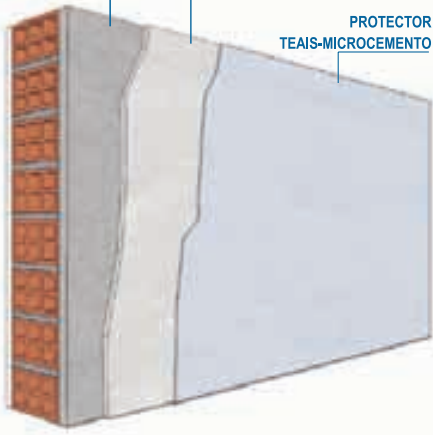
### ACABADO DECORATIVO

-Aplicación del revestimiento **TEAIS-MICROCEMENTO**, en base a micromorteros especiales, con gran adherencia sobre diversas superficies y de gran valor decorativo.

-Terminación con protector impermeable, resistente a la intemperie y de alta adherencia, **PROTECTOR TEAIS-MICROCEMENTO**.
